Lerneinheit Asbestgefahr

Lernaufträge

Lerneinheit Asbestgefahr: Lernauftrag

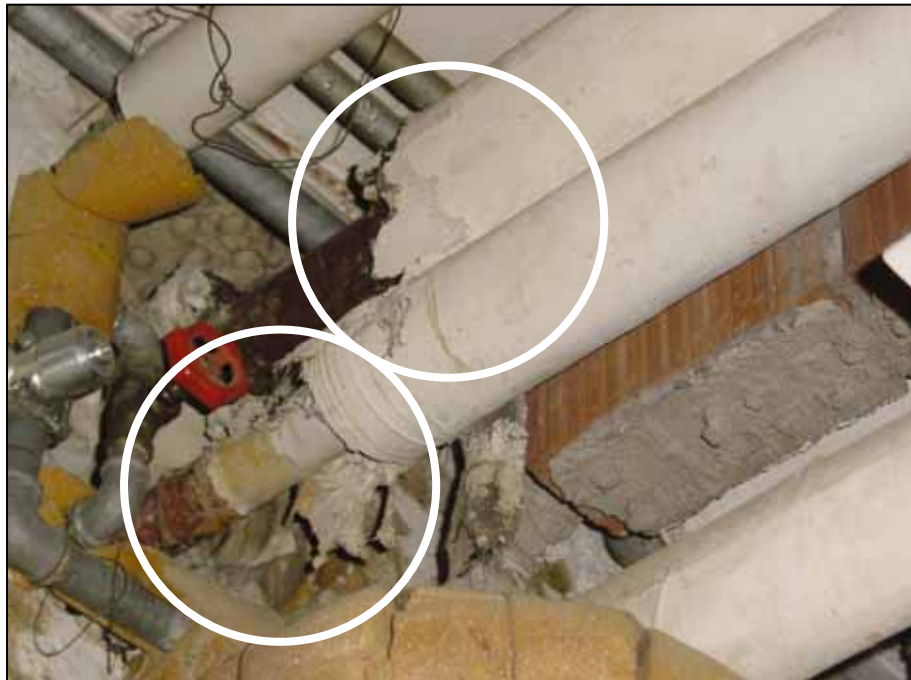
Sie befinden sich auf einer Baustelle. Bei der Sanierung einer alten Heizungsanlage, welche in den 70er-Jahren installiert wurde, stossen Sie auf die oben abgebildeten Heizungsleitungen.

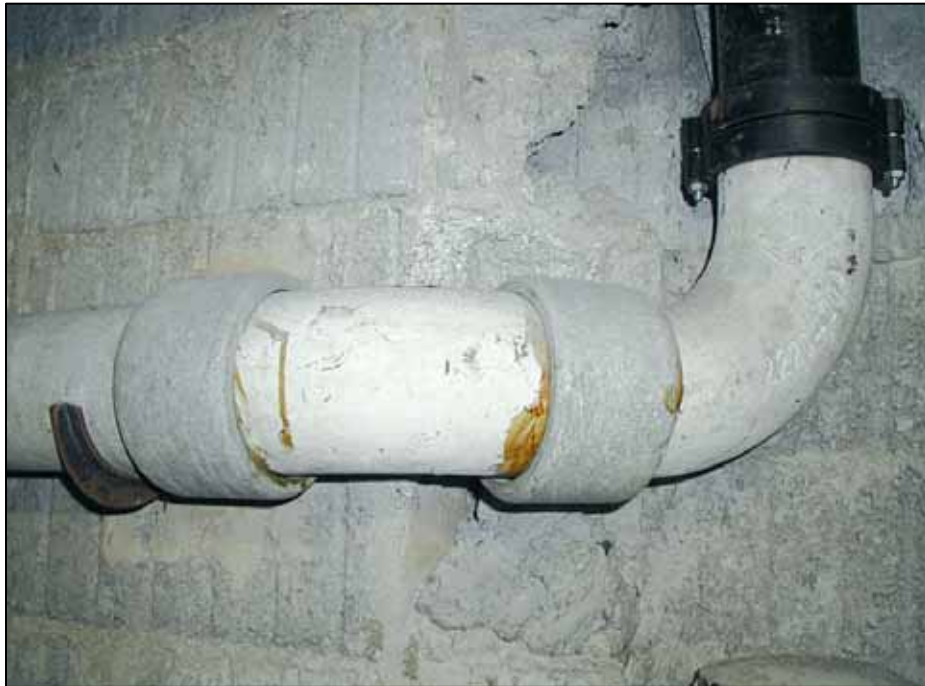
Bei Sanierungsarbeiten eines Ende der 60er-Jahre gebauten Hauses müssen die Abwasserleitungen ersetzt werden.

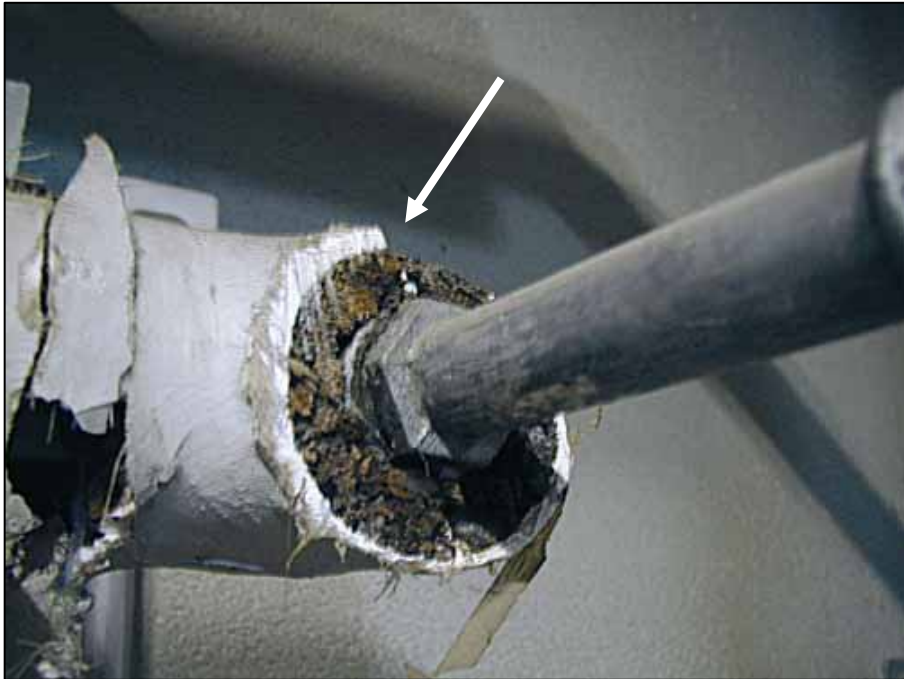
Sie befinden sich auf einer Baustelle. Bei der Sanierung einer alten Heizungsanlage, welche in den 70er-Jahren installiert wurde, stossen Sie auf die oben abgebildeten isolierten Heizungsleitungen.

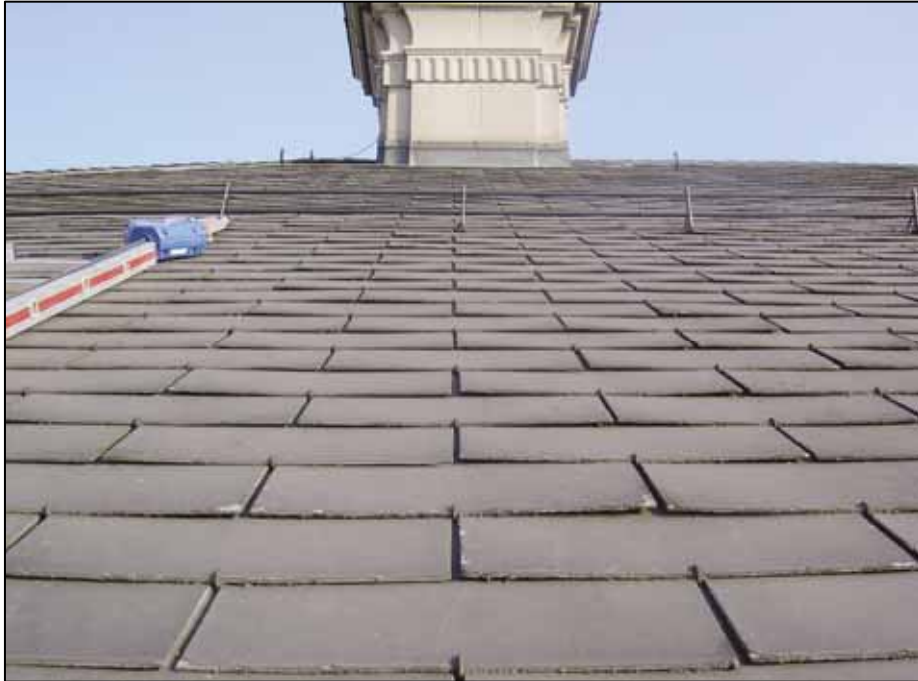
Sie befinden sich auf einer Baustelle. Ein neuer Kamin für den im obersten Stock neu eingebauten Schwedenofen muss durch das Dach durchgeführt werden. Dafür müssen Sie die aus den 70er-Jahren erstellten Schindeln teilweise entfernen.

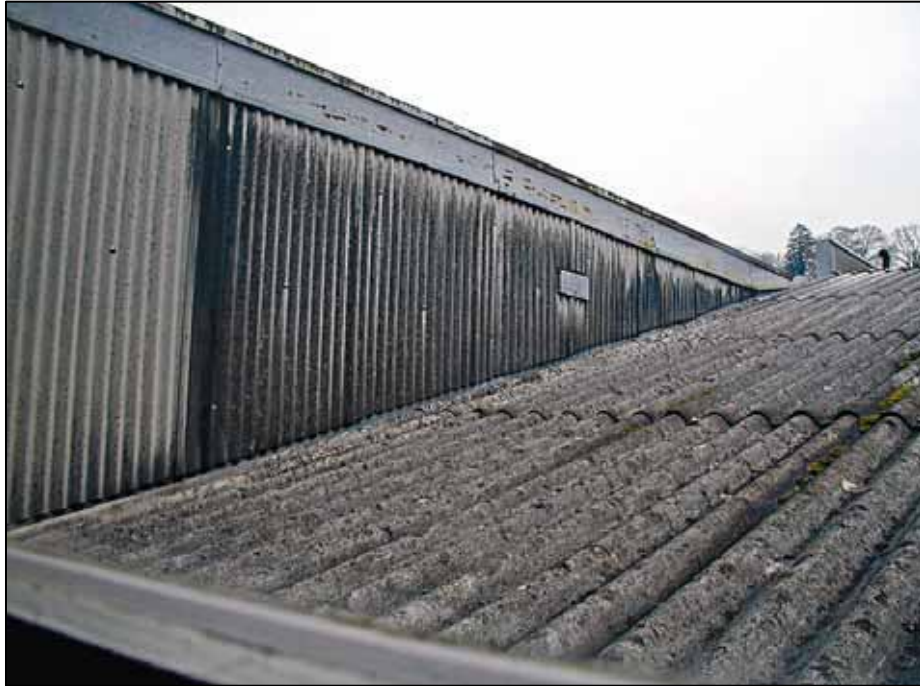
Bei der Totalsanierung einer 40 Jahre alten Lagerhalle müssen die leck gewordenen Dachplatten durch ein Wellblechdach ersetzt werden.

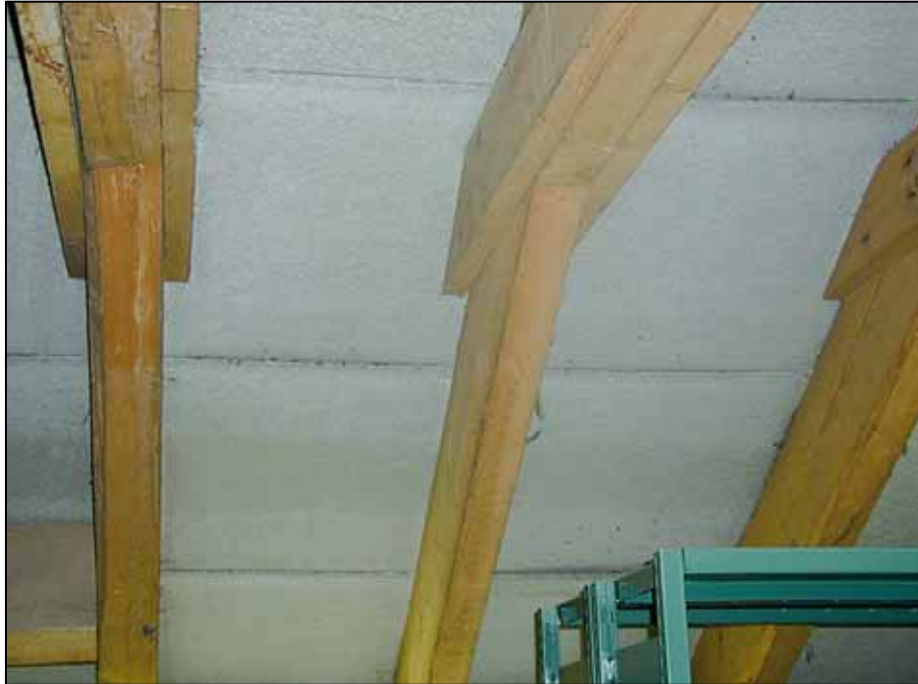
Ein in den 50er-Jahren gebautes Bürohaus wird aufgestockt. Das mit schweren Faserzementplatten isolierte Dach muss vor Beginn der Bauarbeiten entfernt werden.

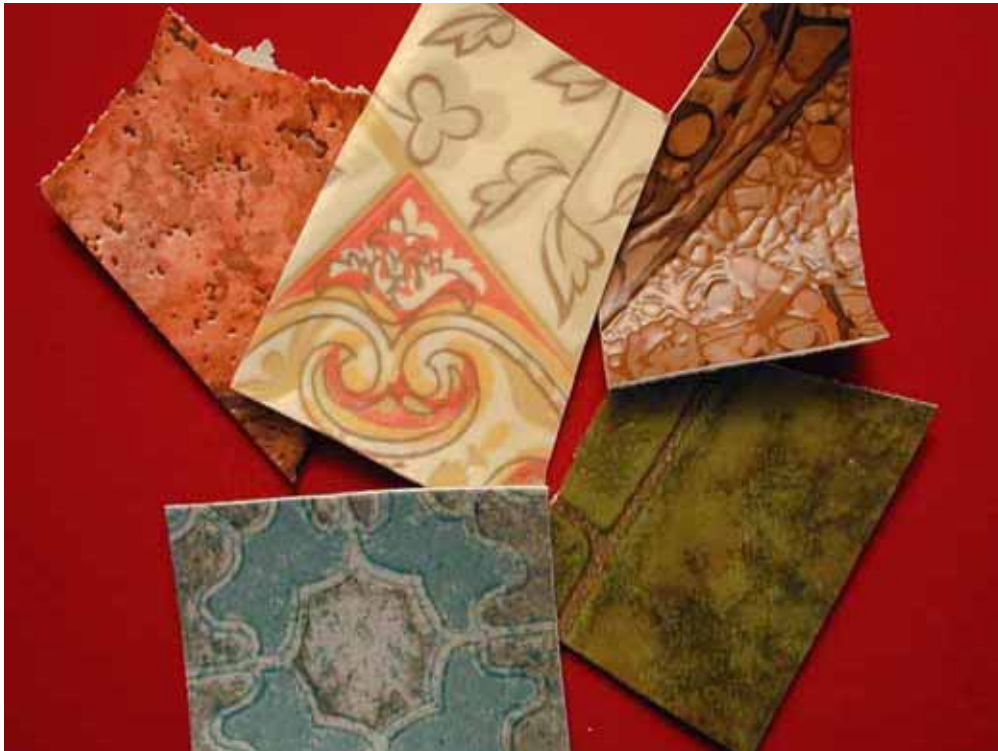
Im Rahmen der Sanierung einer alten, in den 70er-Jahren gebauten Küche muss auch der bestehende CV-3-Schichten Belag entfernt und durch einen Steinboden ersetzt werden.

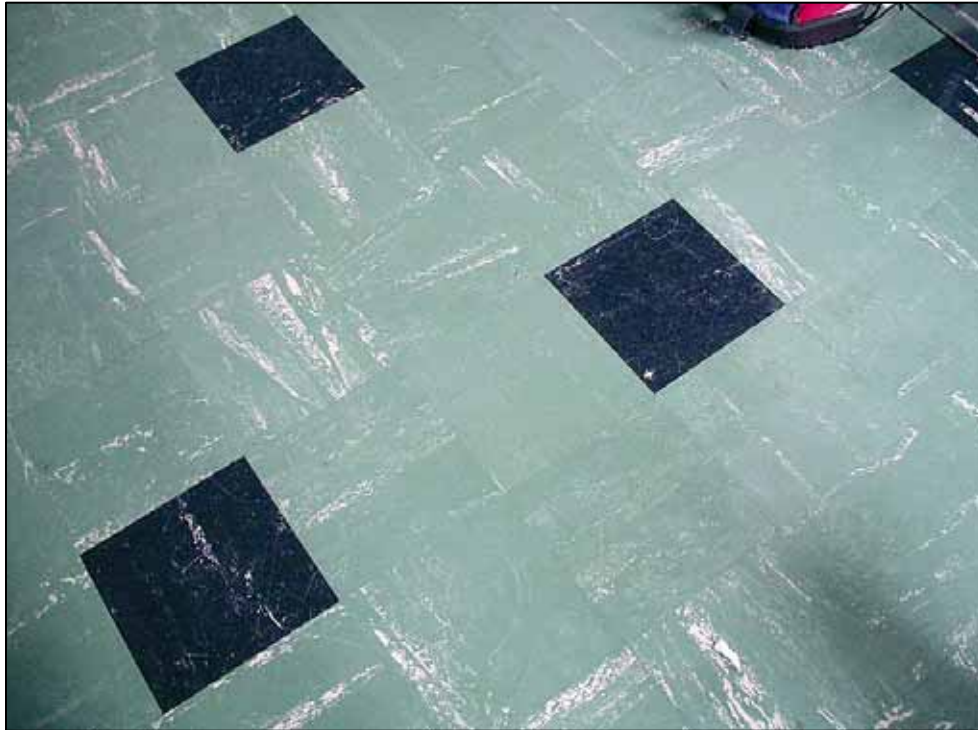
Im Rahmen der Sanierung einer alten, in den 70er-Jahren gebauten Kantine müssen auch der Korridor und der Mensa-Boden aus Vinylplatten entfernt und ersetzt werden.

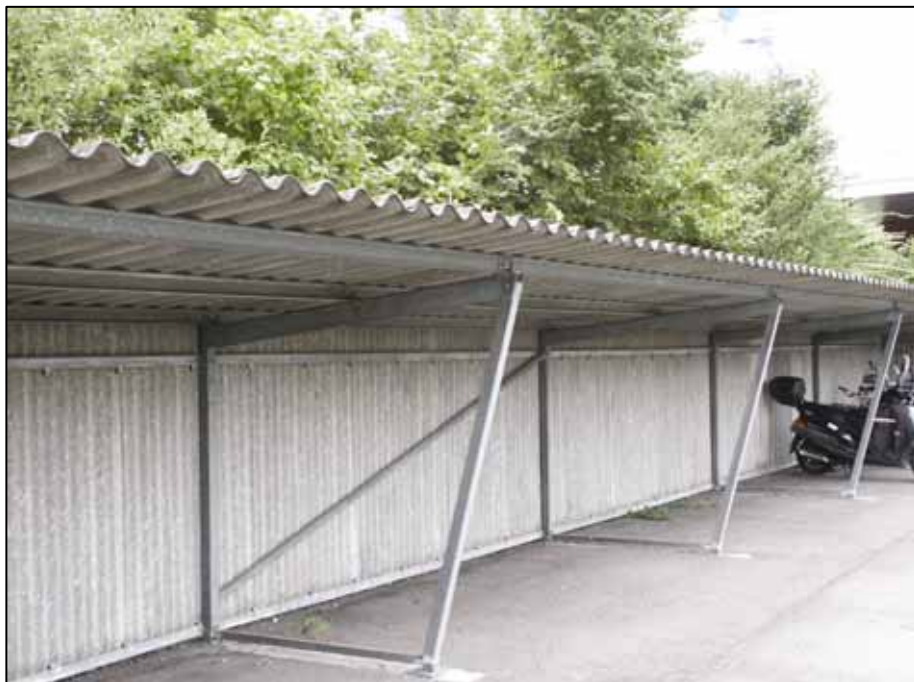
Ein 30-jähriger Fahrradunterstand muss dem Bau einer neuen gedeckten Fahrzeuggarage weichen und deshalb demontiert bzw. entfernt werden.

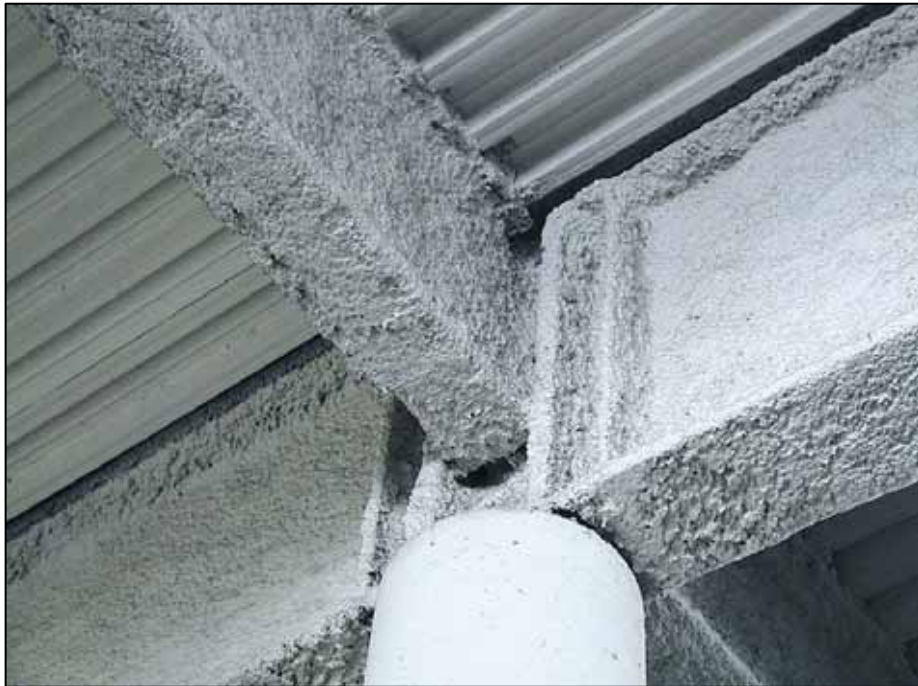
Sie haben den Auftrag, eine heruntergehängte Decke in einer Industriehalle aus den 60er-Jahren zu entfernen. Sie stossen dabei auf Stahlträger, die beschichtet sind.

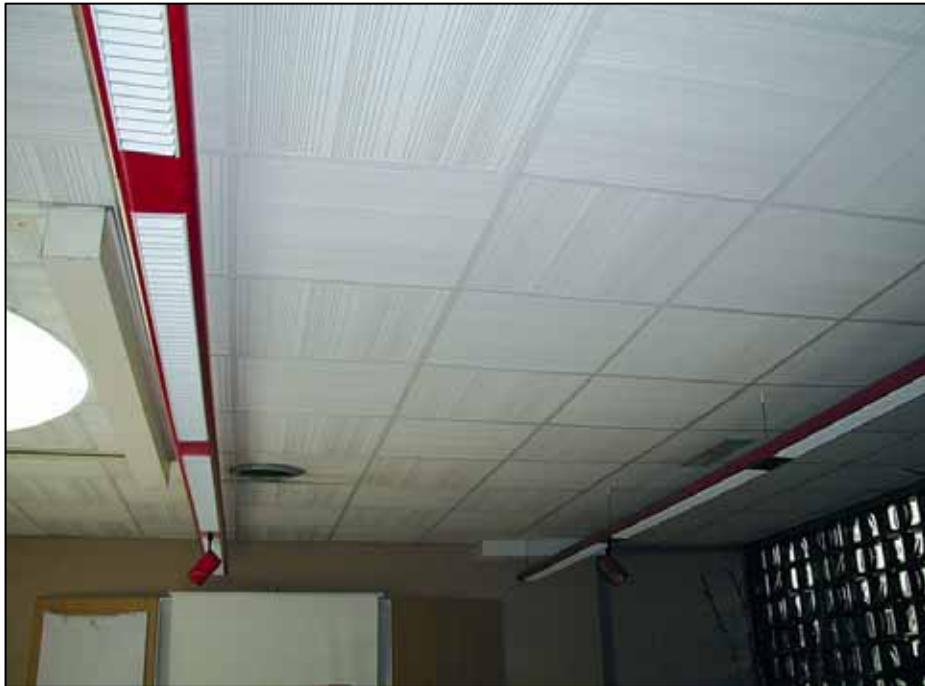
Aus technischen, baulichen und ästhetischen Gründen muss eine heruntergehängte Decke aus leichten Pressplatten in einer Ausstellungshalle aus den 60er-Jahren entfernt werden.

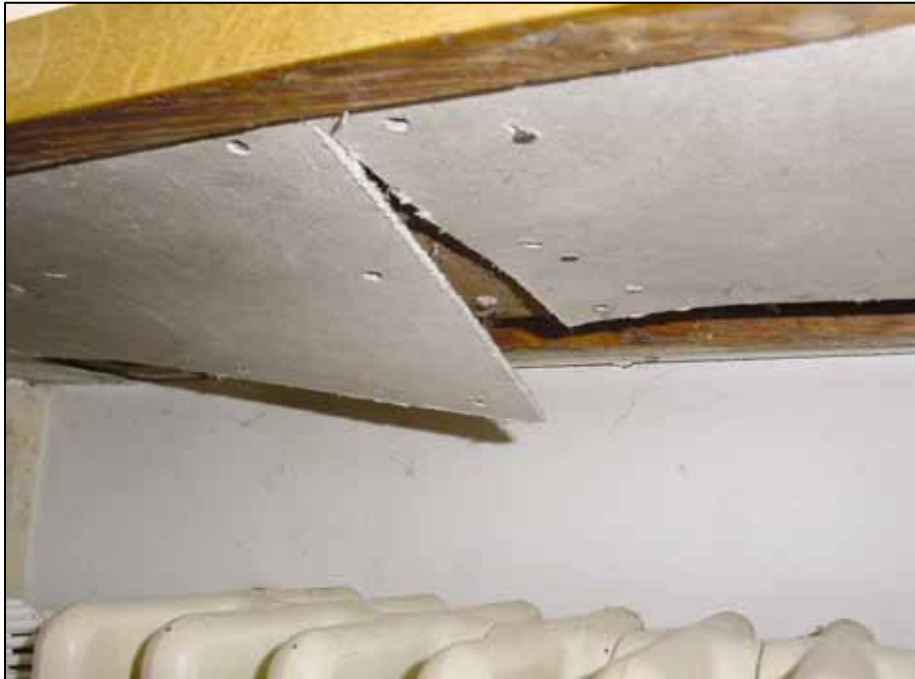
Bei Umbauarbeiten in einem Haus aus den 60er-Jahren treffen Sie bei den Fensteruntersichten auf Leichtpressplatten, welche zur thermischen Isolation oberhalb der Heizungskörper eingebaut wurden.

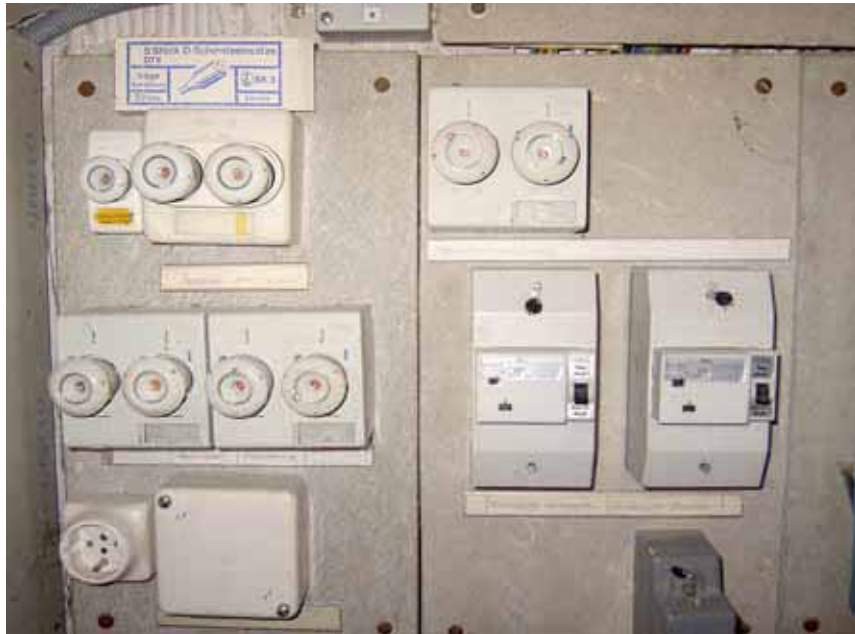
Sie haben den Auftrag, der ursprünglich in den 60-igen Jahren installierte Elektroverteiler durch ein neueres zu ersetzen. Beim Öffnen des Verteilschranks bemerken Sie die Faserzementplatten, welche als Grundlage für die elektrischen Installationen eingesetzt wurden.

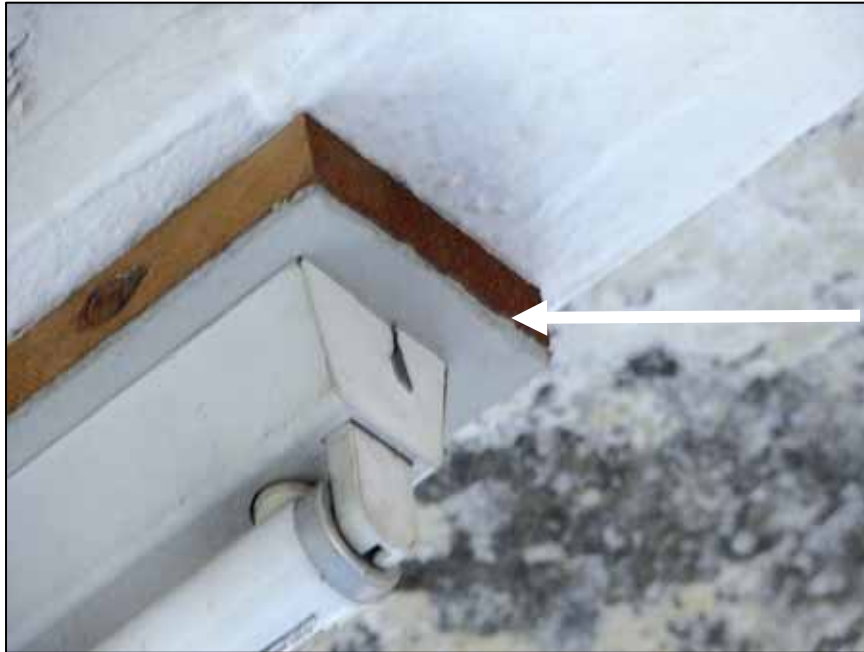
Sie erhalten den Auftrag, in einer Lagerhalle aus den 60er-Jahren die vorhandenen Leuchtröhren (inkl. Sockel) abzumontieren und diese durch ein neues, sparsames Beleuchtungssystem zu ersetzen. Beim Aufbau des dafür nötigen Rollgerüsts bemerken Sie, dass der Sockel der Beleuchtungsröhre durch eine Leichtbauplatte von der Decke getrennt ist.

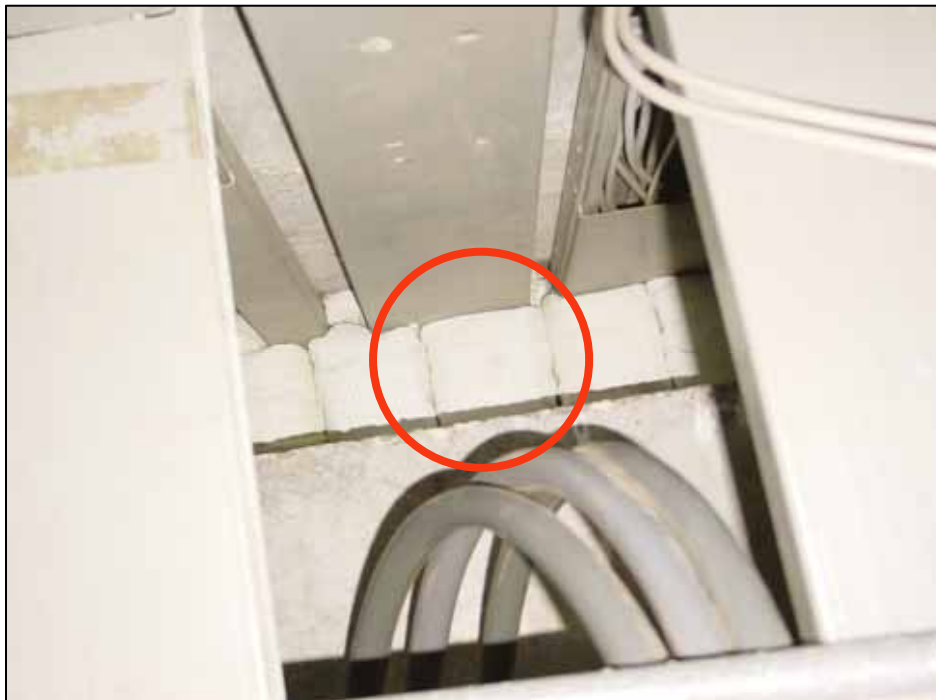
Für die elektrische Einspeisung einer neuen Maschine müssen die elektrischen Kabel durch eine Brandschutzwand hindurchgezogen werden. Dabei müssen die kissenförmigen Brandabschottungen aus der Brandschutzmauer herausgelöst werden.

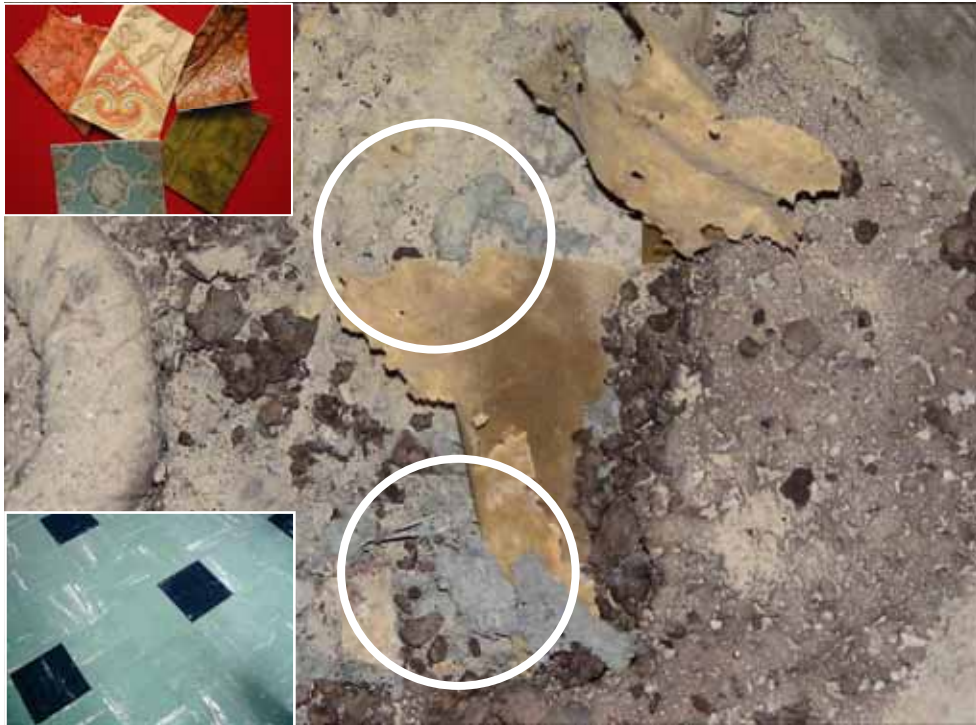
Nach einem Wasserschaden muss der gesamte Boden in einem Bürogebäude aus den 70er-Jahren herausgenommen und durch einen neuen ersetzt werden. Bei einer Voruntersuchung des Bodens treffen Sie auf den oben abgebildeten Unterlagsboden.
